## Inspektionsbericht IR/20070xxx

wir haben Ihre Sauerstoffsonde mit der Seriennummer xxxxxx zur Begutachtung erhalten.

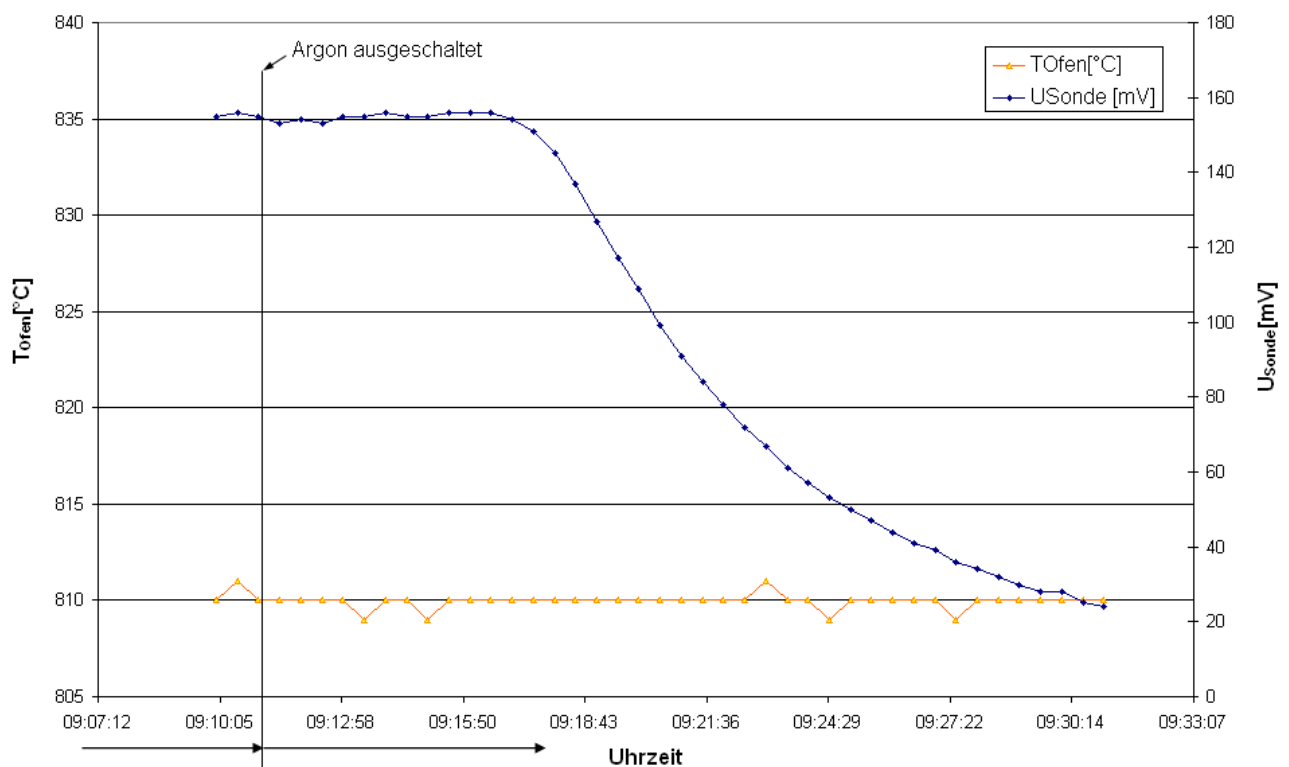
**Bild 2.1** Plott der Messung vom 24.10.2007

Wie aus dem Plott zu erkennen ist, bleibt die SONDENSspannung über 6min stabil. Im Falle eines Haar-Risses im  $ZrO_2$  Rohr würde die SONDENSspannung innerhalb weniger Sekunden auf ca. 10mV fallen. Bei einem gebrochenen Rohr hätte gar kein stabiler Zustand erreicht werden können.

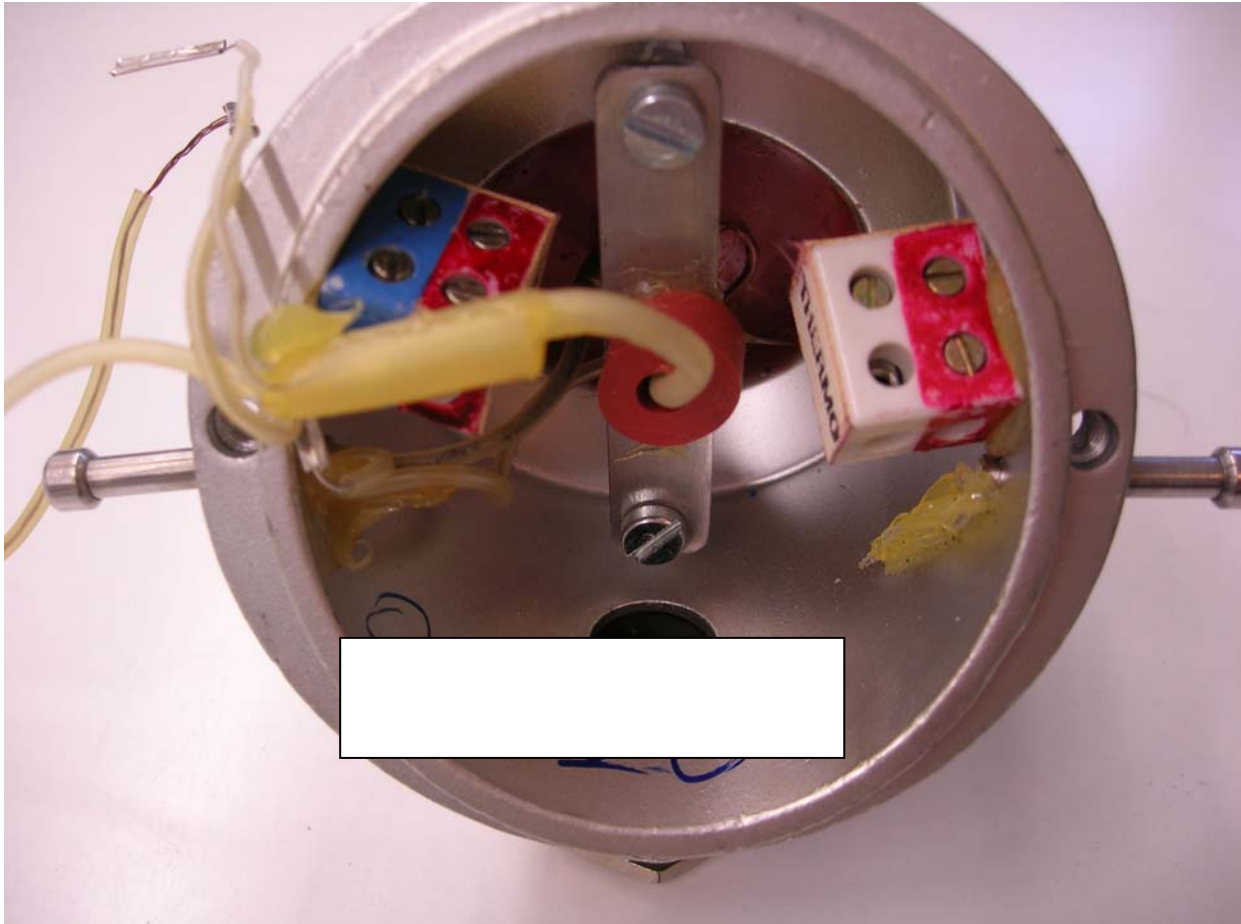
**Bild 3.1 Übersicht im Kopfinnere zeigt keine Auffälligkeiten**

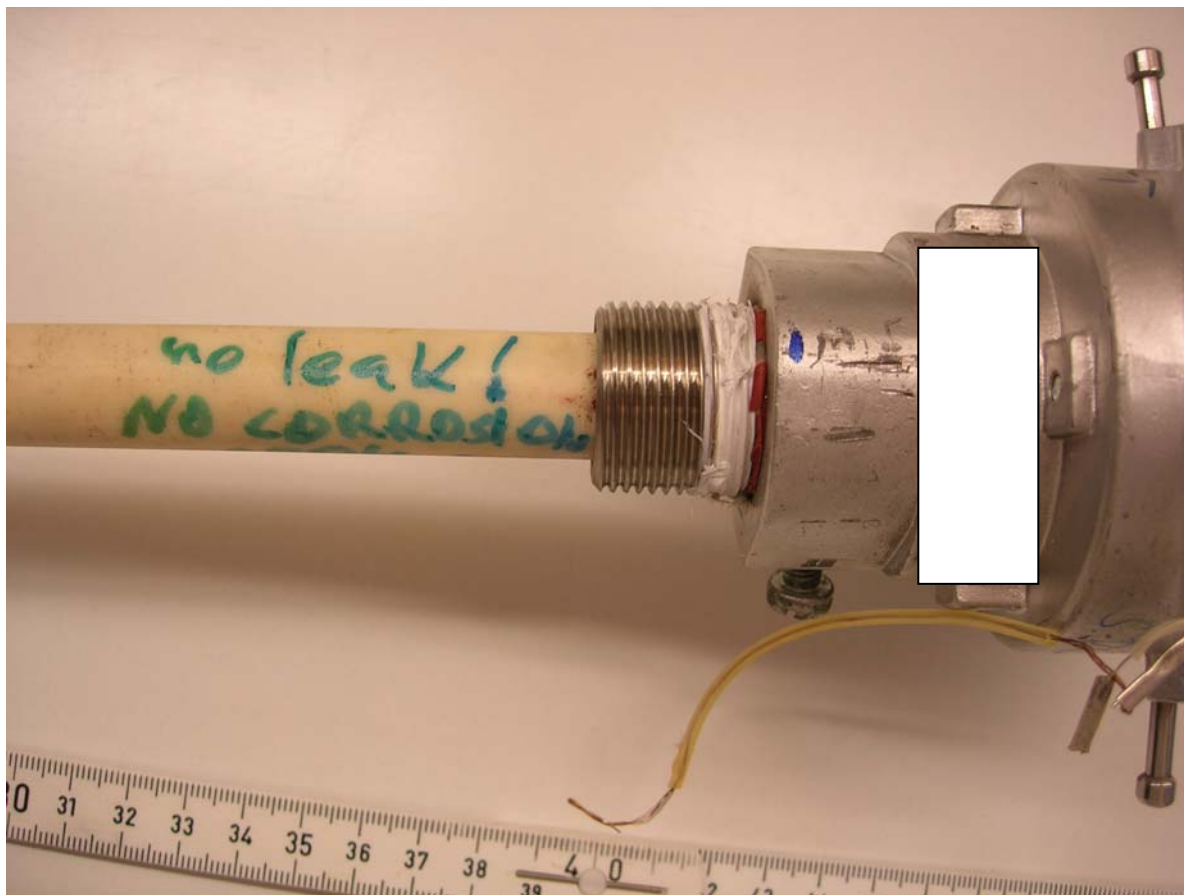
Die Sonde wurde im Februar 2002 gebaut und ist fast 5 Jahre alt. Im August 2004 wurde sie bereits zur Untersuchung angeliefert (Bild 3.2). Damals konnte keine Beschädigung festgestellt werden und die Sonde wurde zurückgeschickt.

**Bild 3.2 Die Sonde wurde im August 2004 zur Reparatur gegeben und für befundfrei erklärt.**

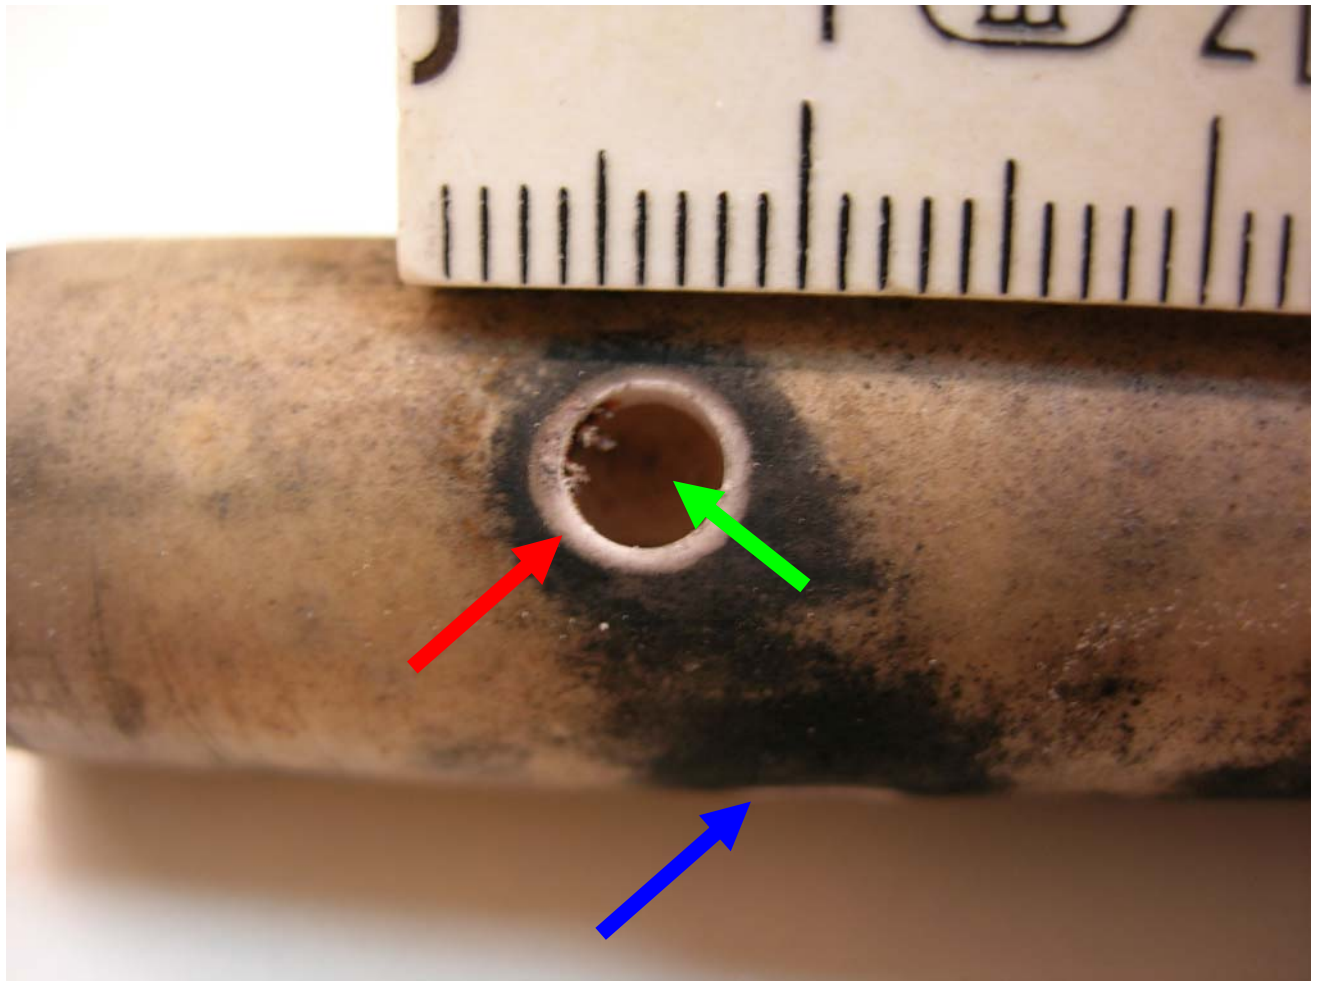
**Bild 3.4 Ansicht der Bohrungen. Deutlich ist der saubere Bereich um die Absaug- (roter Pfeil) und die Ansaugbohrung (blauer Pfeil) erkennbar . Das  $ZrO_2$ -Rohr (grüner Pfeil) ist ebenfalls fast frei von Verschmutzungen.**

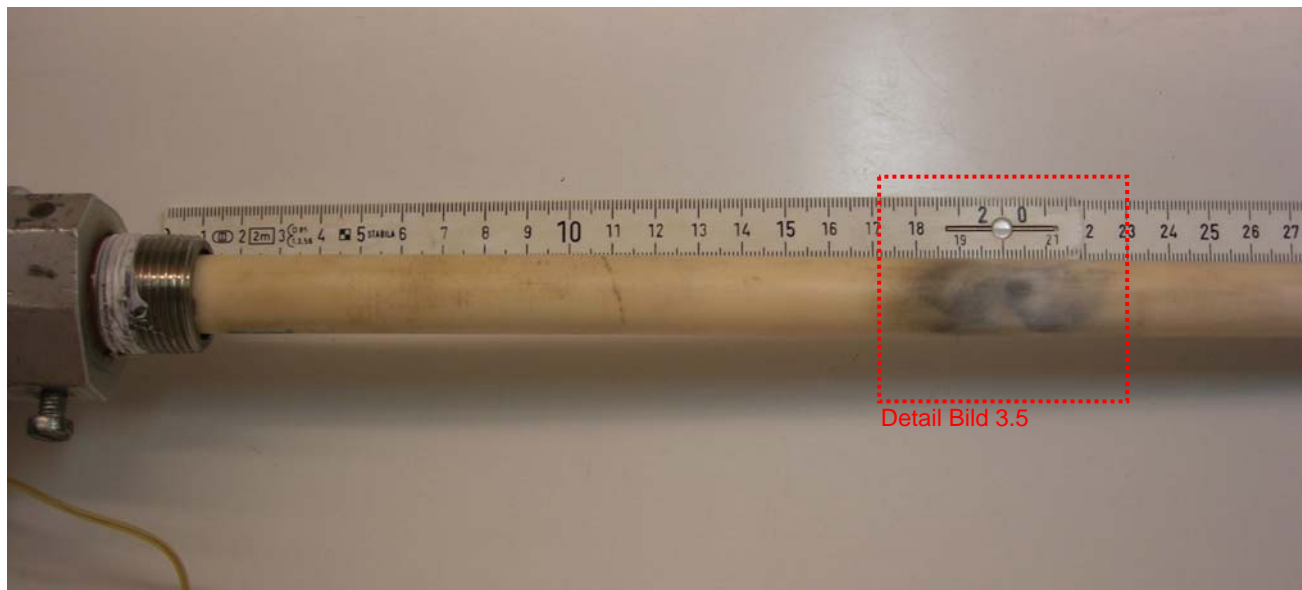
**Bild 3.5 Leichte Ablagerung im kalten Bereich des Schutzrohres**

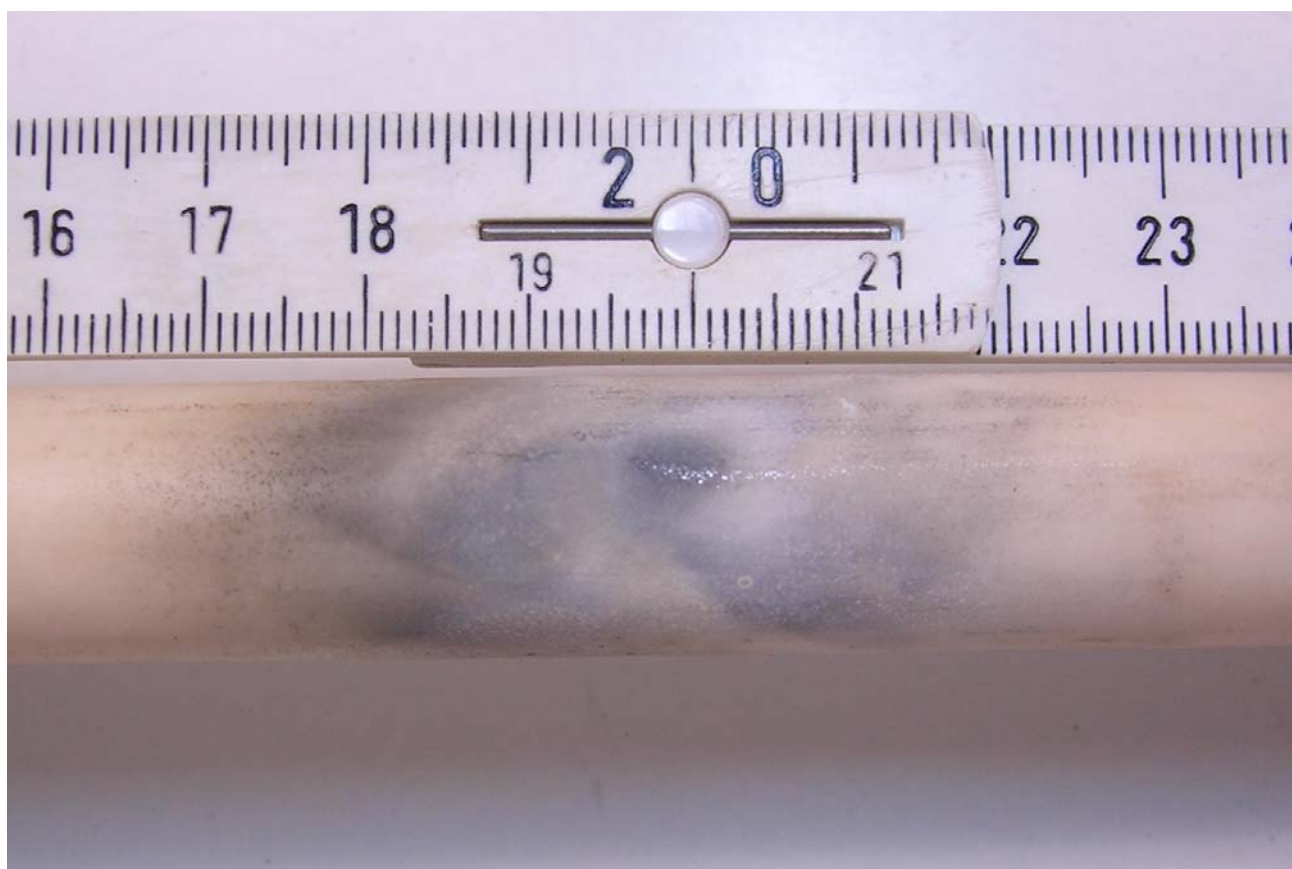
**Bild 3.6 Detailansicht der Ablagerung.**
